**DICTAMEN ESTRUCTURAL DEL COMPORTAMIENTO DEL  
EDIFICIO DE CONEVAL COMO RESULTADO DEL SISMO  
DEL 19 DE SEPTIEMBRE DE 2017 EN LA CDMX.**

## **CONSEJO NACIONAL DE EVALUACIÓN DE LA POLÍTICA DE DESARROLLO SOCIAL (CONEVAL).**

## **DICTAMEN ESTRUCTURAL DEL COMPORTAMIENTO DEL EDIFICIO DE CONEVAL COMO RESULTADO DEL SISMO DEL 19 DE SEPTIEMBRE DE 2017 EN LA CDMX.**

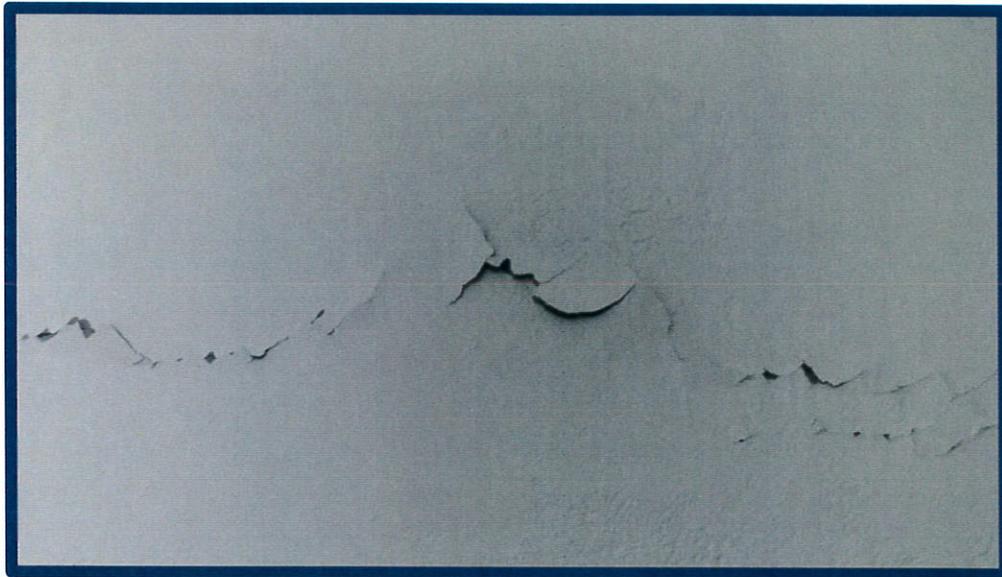
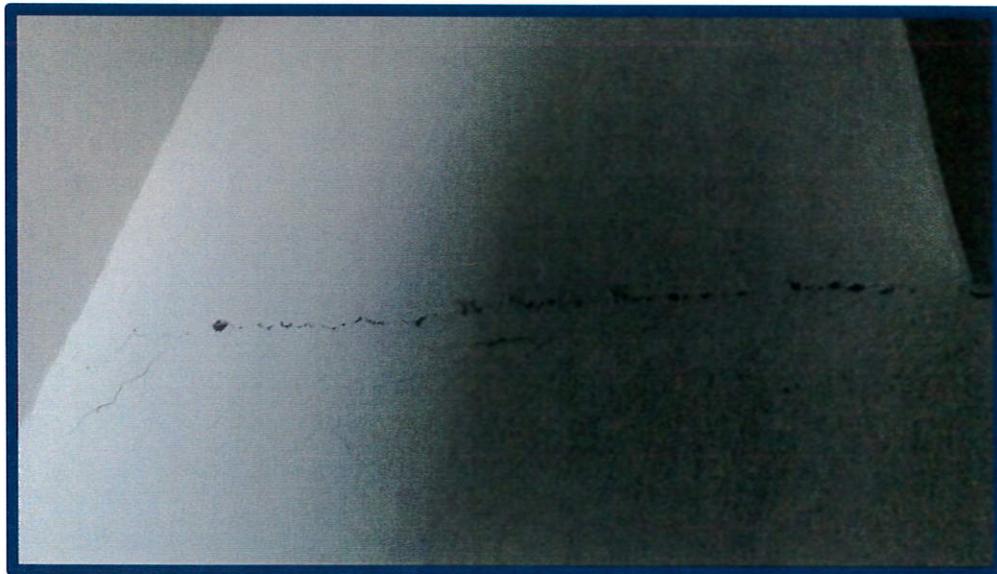
NIVEL 3 Y 2

Procediendo en sentido descendente en el interior del inmueble enfrente de las escaleras se tiene un muro con acabado a base de cemento arena y es el único lugar donde se aprecian dos agrietamientos visibles en el acabado en las juntas del nivel 3 y también en el nivel 2, se aclara que estos corresponden a las juntas entre las trabes y el muro de tabique que es la pared de ese muro.

Estos agrietamientos tienen una longitud de 3m en sentido horizontal y su reparación es sencilla ya que habrá que escarificarlos o limpiarlos con cuchara de albañil o herramienta similar y proceder a reponer el material y acabarlo con llana de madera y después proceder a pintarlo.

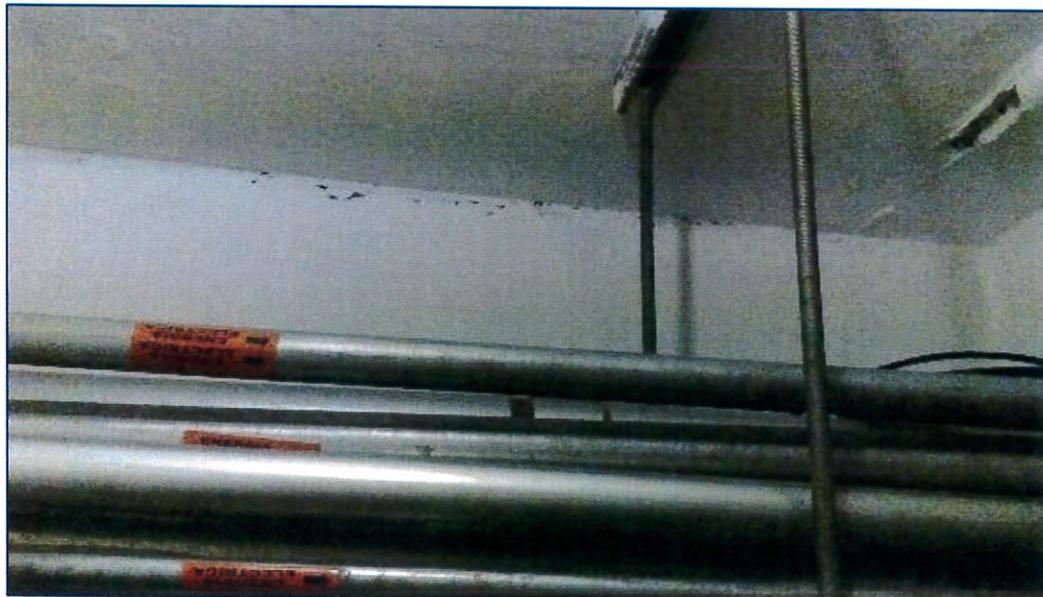
PLANTA BAJA (ESTACIONAMIENTO)

En el estacionamiento en la junta del edificio con la barda perimetral sur se tiene un agrietamiento en sentido vertical con longitud de unos 5m que se repararía con pintura en la junta pero no es daño estructural del edificio.
